### 試験報告書番号 14.1.7.0016 · 改訂版 2

試験サンプル: 株式会社ハッピー(京都)の施設でケアメンテされた上着

#### 試験の目的

株式会社ハッピー(京都)が開発した無重力バランス洗浄方法を用いてウェットクリーニングした上着(顧客の衣類)の寸法安定性を試験および評価すること。

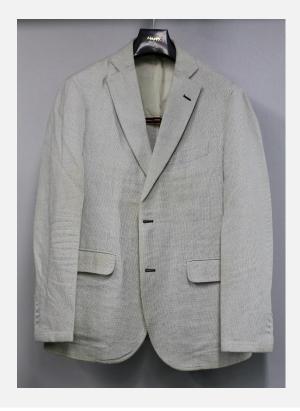
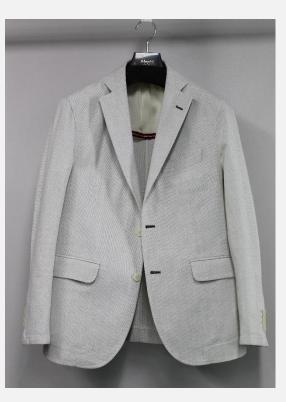
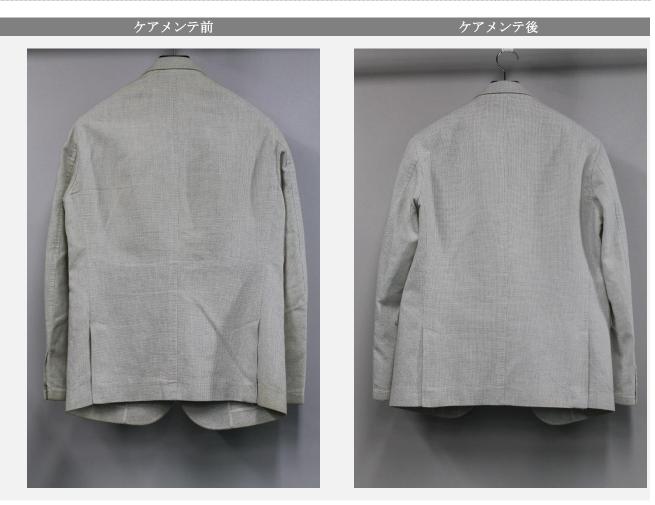
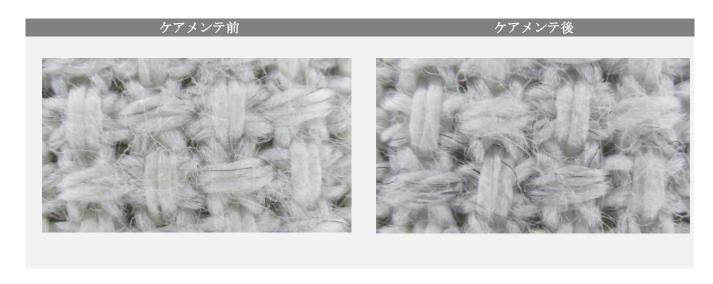
### ジャケット: 収縮率 3.3%

このジャケットは珍しく『和紙』が混合された綿でつくられている。和紙はISO 規格に繊維名として記載されていない。和紙は恐らく竹、麻、米や麦を原料としたセルロース繊維である。或はクワを原料としている可能性もある。

ジャケットの前身ごろと後身ごろの様子。および繊維表面構造の拡大写真から負の変化はみられない。

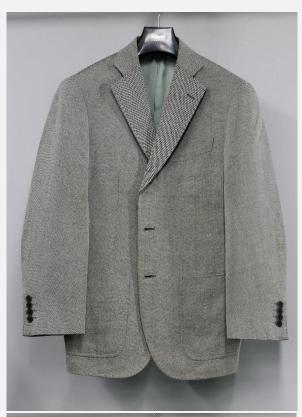
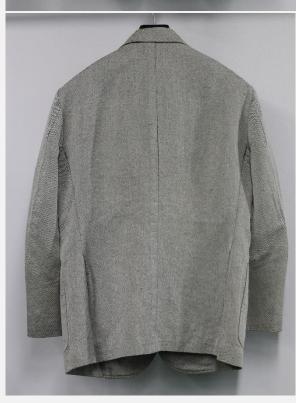
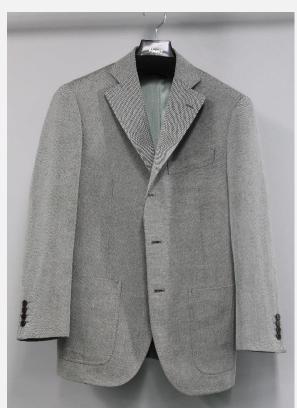
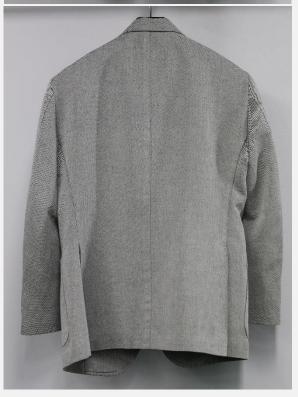
### ジャケット: 収縮率 2.2%

リネンが混合されている綿のジャケット。クリーニング後、変化はみられない。

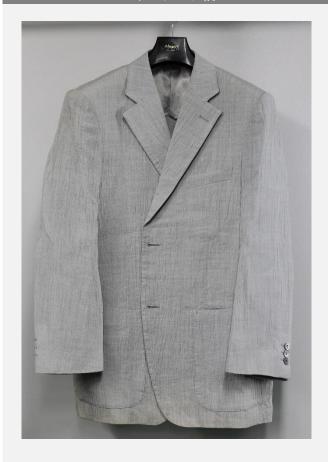
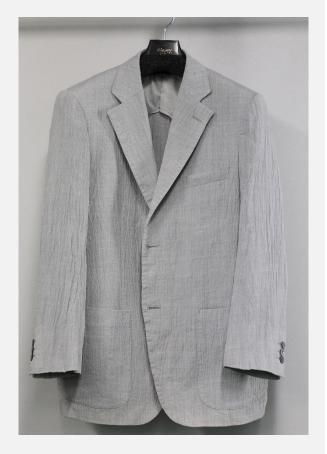
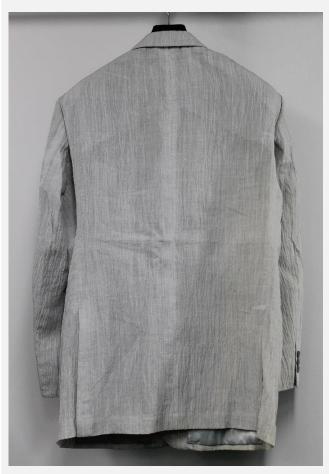
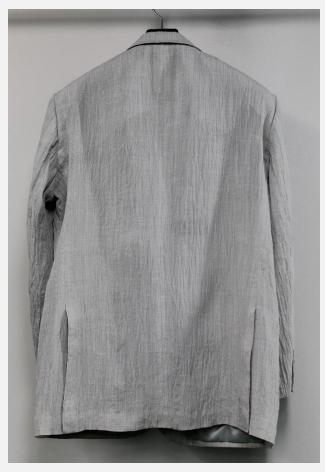
### リネンのジャケット:測定部位6か所で変化がみられた

布地にシワが寄っている。拡大写真では、ケアメンテ後に繊維構造の間隔がわずかに狭くなっているようである。(しかしながら、縦糸の数を比較すると、同一箇所において 17 から 16 へ減少している。これはケアメンテ後に別のカメラ設定で撮影されているため、実際には繊維間隔が狭くなっていなかったことが示唆される。)

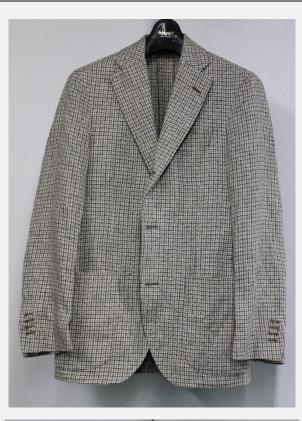
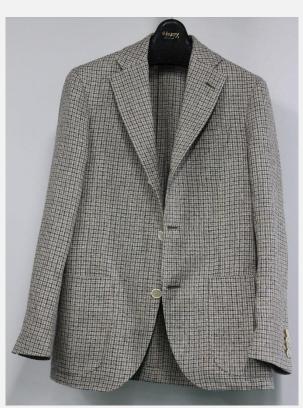
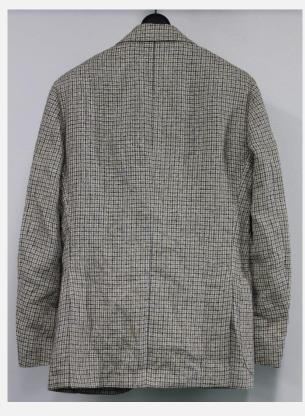
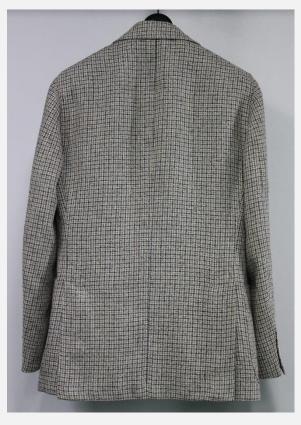
### リネン混紡のジャケット:絹43%が混合、測定部位7か所で寸法が変化しているが、収 縮値は許容範囲内

拡大表面構造をみると、ケアメンテ前後に変化はみられなかった。 ケアメンテ前

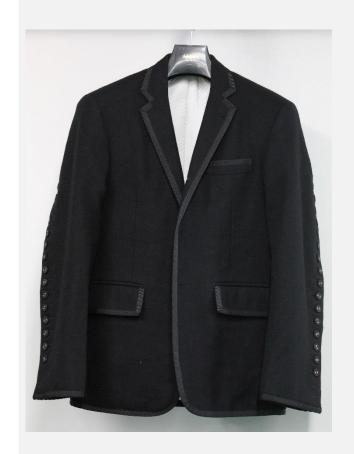
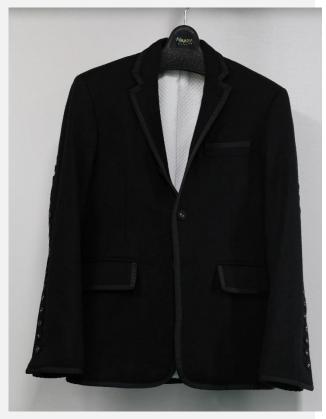
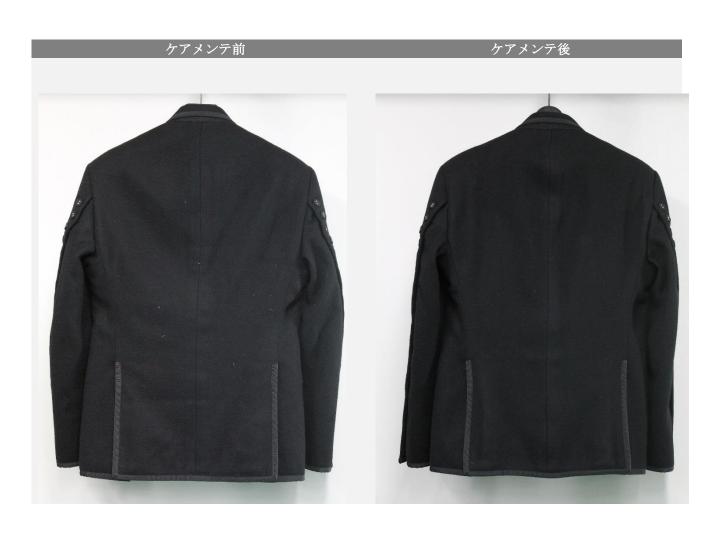
## 黒色のカシミア・ジャケット: 収縮率 1.2%

カシミアは高級なウールで、非常に細く、水に濡れると収縮する傾向がある。色が黒であるため写真上では 詳細が識別できない。

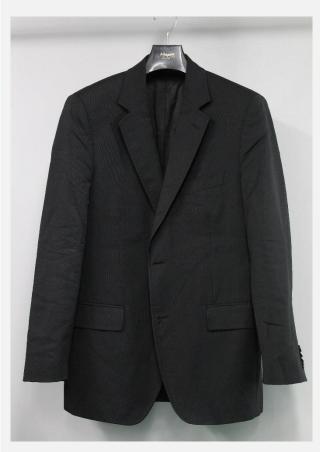
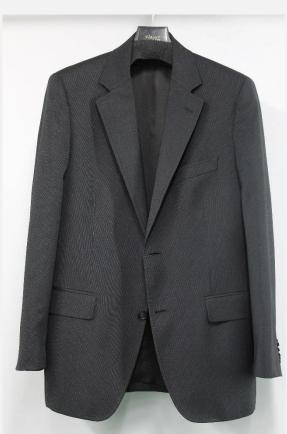
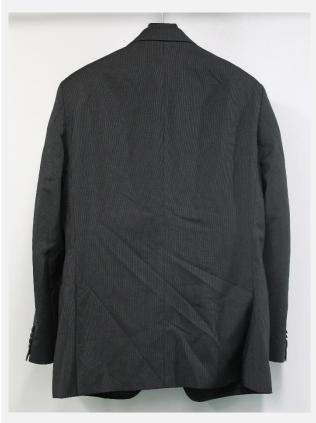
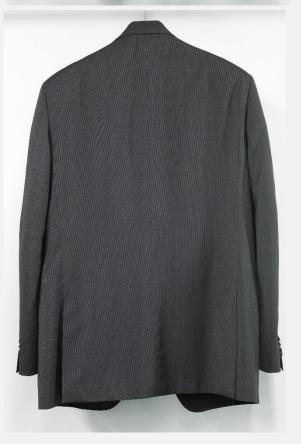
## 黒色のウールジャケット:白の縞入り、収縮率3%

この衣服も黒色のため、詳細が識別できない。

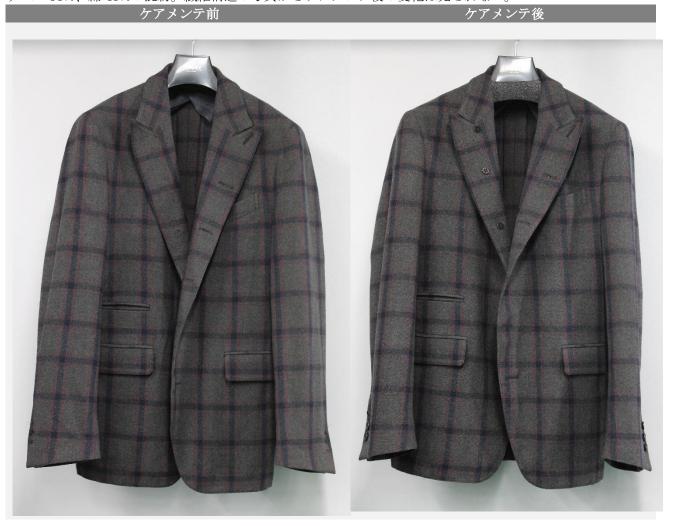
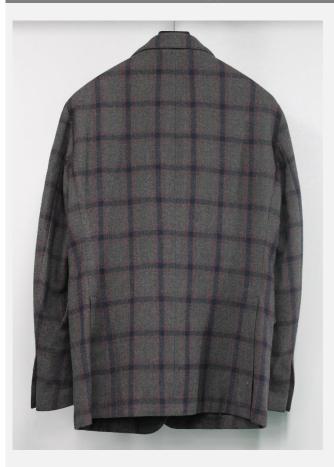
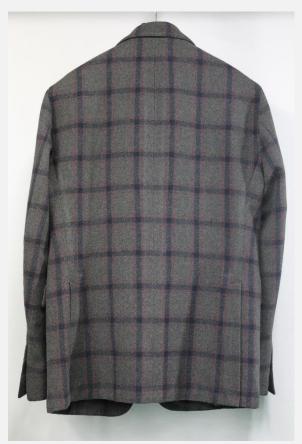
### ウールのジャケット: 測定部位7か所で寸法が変化

ウール 55%、綿 45%の混紡。繊維構造の写真からケアメンテ後の変化は見られない。
